الإختبار الأول في العلوم الفيزيائية والتكنولوجيا

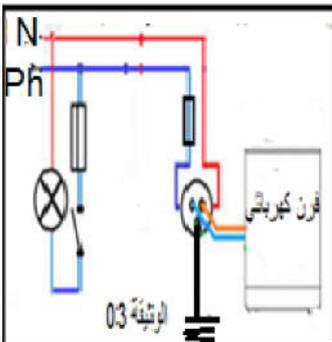
4- رسم المخطط الكهربائي مبينا عليه التعديلات والإضافات التي تراها مناسبة
