***التمرين الاول: (06نقاط)**

***التمرين الثاني: (06نقاط)**

*الوضعية الإدماجية: (08نقاط)

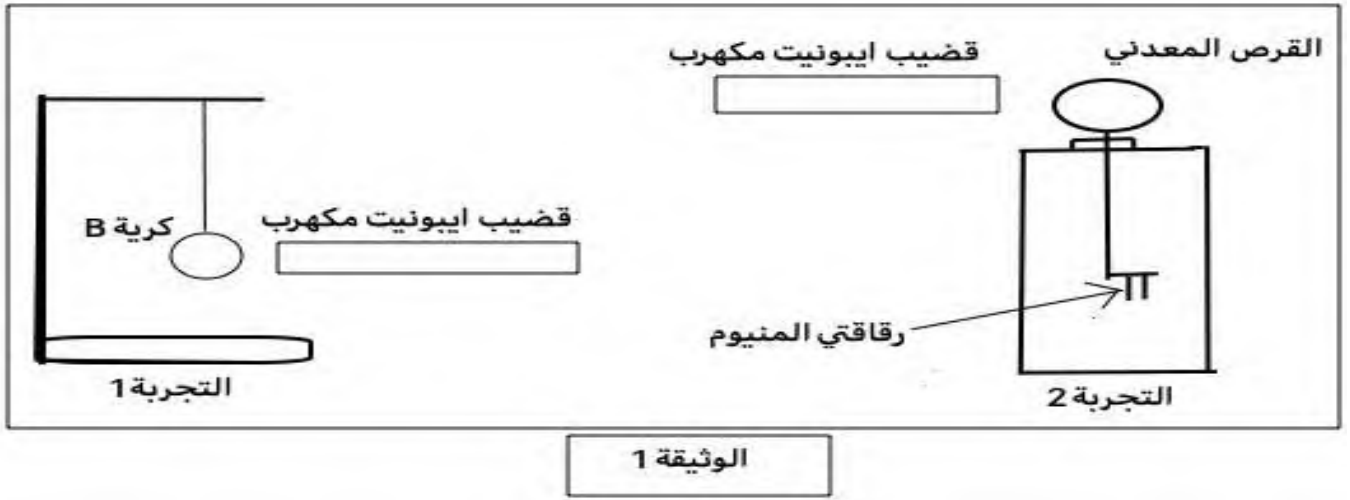
- لغرض دراسة ظاهرة كهربائية قام تلميذ بتقريب قضيب إيونييت مكهرب (مشحون) من كرية B مغلقة بمادة الألمنيوم ومتعادلة كهربائيا كما هو مبين في الوثيقة 1 (التجربة 1).
- (1) سم الظاهرة التي اراد التلميذ دراستها .
- (2) بين الطريقة التي اعتمدها التلميذ في شحن قضيب إيونييت .
- (3) ماذا يحدث للكرية B ؟فسر ذلك.
- قام التلميذ بشحن قضيب الايونييت مرة أخرى ثم قربه من القرص المعدني لكاشف الكهربائي (التجربة 2).
- (4) ماذا تلاحظ؟كيف تفسر ذلك
- (5) ماذا يحدث عند ابعاد القضيب عن القرص المعدني للكاشف الكهربائي؟فيم يستعمل اذا الكاشف الكهربائي؟

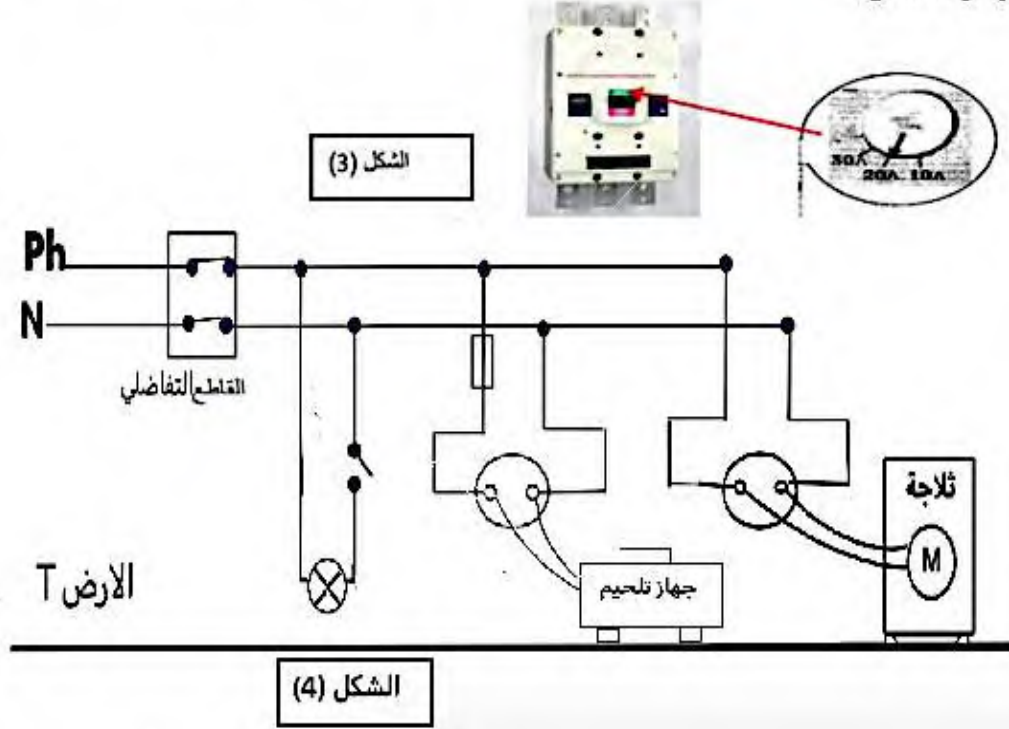
بغية تثبيت شبك حديدي لناقذة بالبيت، أستعمل جهاز تلحيم كهربائي سليم، لكن بمجرد تشغيله يفصل القاطع التفاضلي الكهربائي عن المنزل (الشكل 03) كما أكدت الأم تكرار هذه الحادثة كلما شغلت الفرن و المدفئتين الكهربائيتين في آن واحد، وتشعر بصدمة كهربائية كلما لمست هيكل الثلاجة المعدني. في حين يشعر الأب بصدمة كهربائية عندما أراد استبدال المصباح التالف.

- 1) فسر سبب كل من: أ- انقطاع التيار الكهربائي عن كل المنزل عند تشغيل عدة أجهزة في آن واحد. (الشكل 3) ب- إصابة الأب بصدمة كهربائية عند استبداله لغمد المصباح. ج- إصابة الأم بصدمة كهربائية عند لمسها ليكل الثلاجة المعدني.
- 2) اقترح حلا مناسباً لكل مشكل من المشاكل السابقة محترماً كل قواعد الامن الكهربائي.
- 3) اعد رسم المخطط الكهربائي (الشكل 04) مبيناً عليه كل التعديلات والاضافات التي تراها مناسبة لحماية الاجهزة والانسان .
